クロマツの伐採について (緊急のお知らせ)

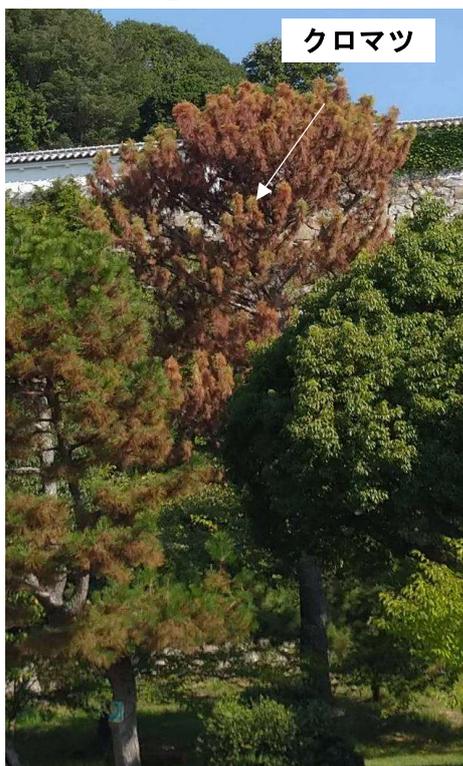
【現況写真】

- クロマツ(下図)が枯れています。
- 専門科による調査の結果、松くい虫※の侵入による松枯れと診断されました。
- 放置の場合、周辺に松枯れが拡散する恐れがあるため、クロマツを伐採します。

「マツノザイセンチュウ」という体長1ミリメートルにも満たない線虫(通称：松くい虫)が松の樹体内に入ることによって発生。その線虫を松から松へ運ぶのが「マツノマダラカミキリ」というカミキリ虫です。
