(3) 令和7年度事業進捗状況について

- ①令和7年度事業進捗状況
- ②水質浄化装置の寄付について
- ③陸上競技場のコンクリート剥落について

### ③陸上競技場のコンクリート剥落について

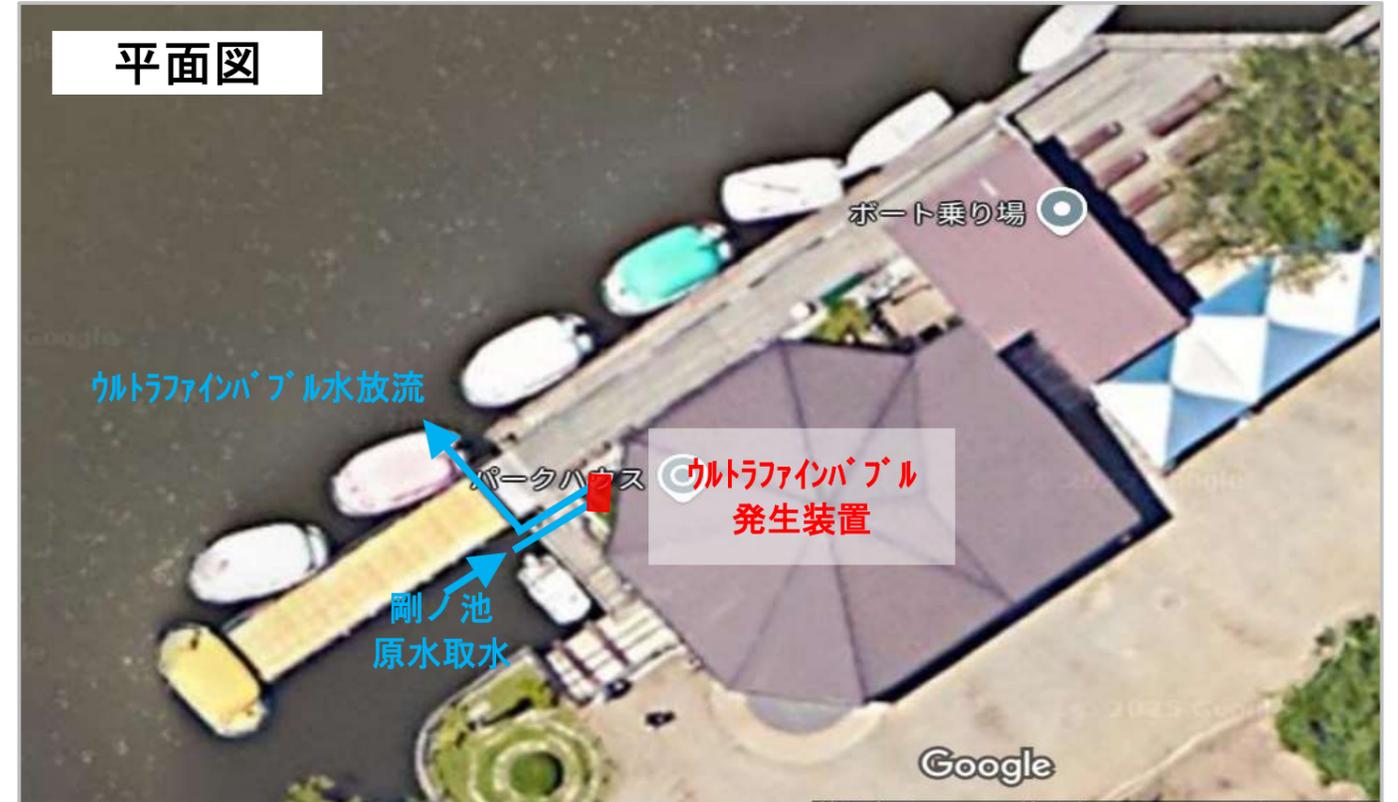
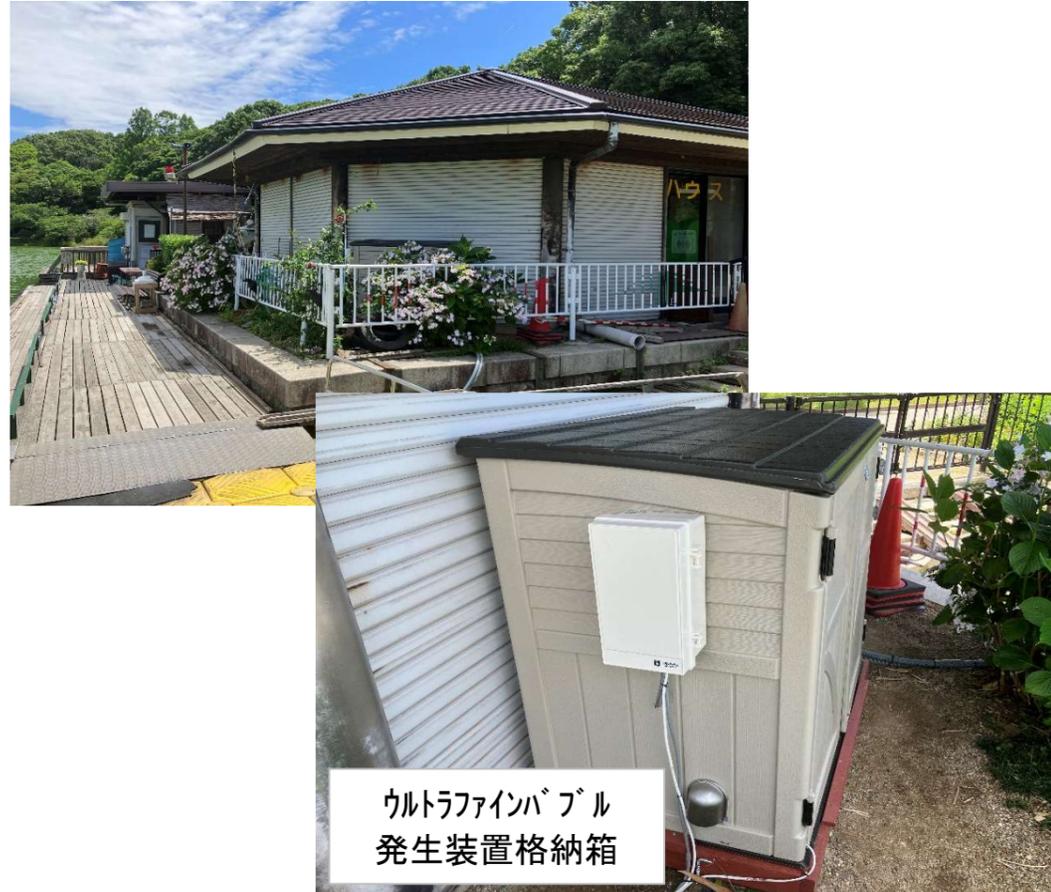
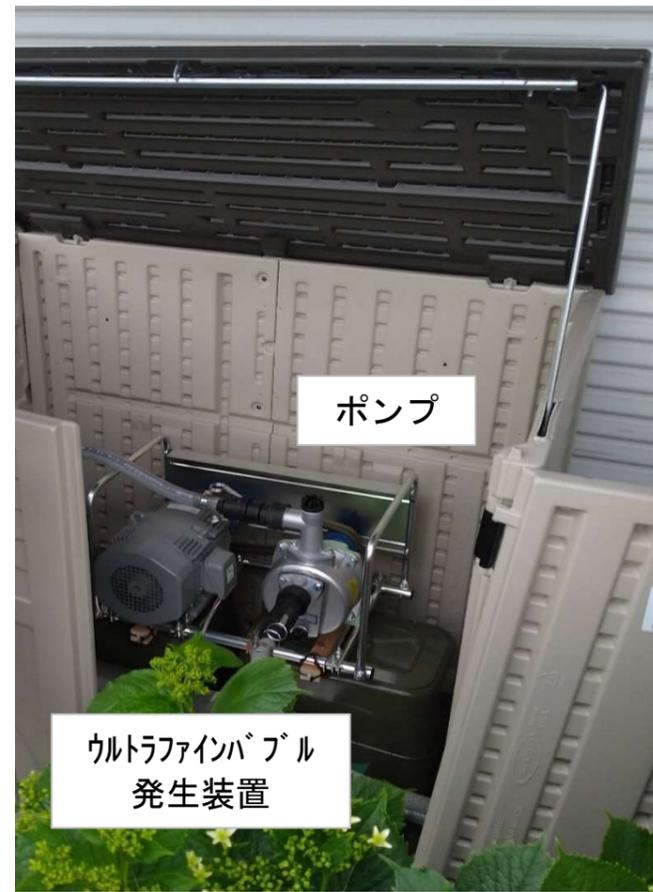
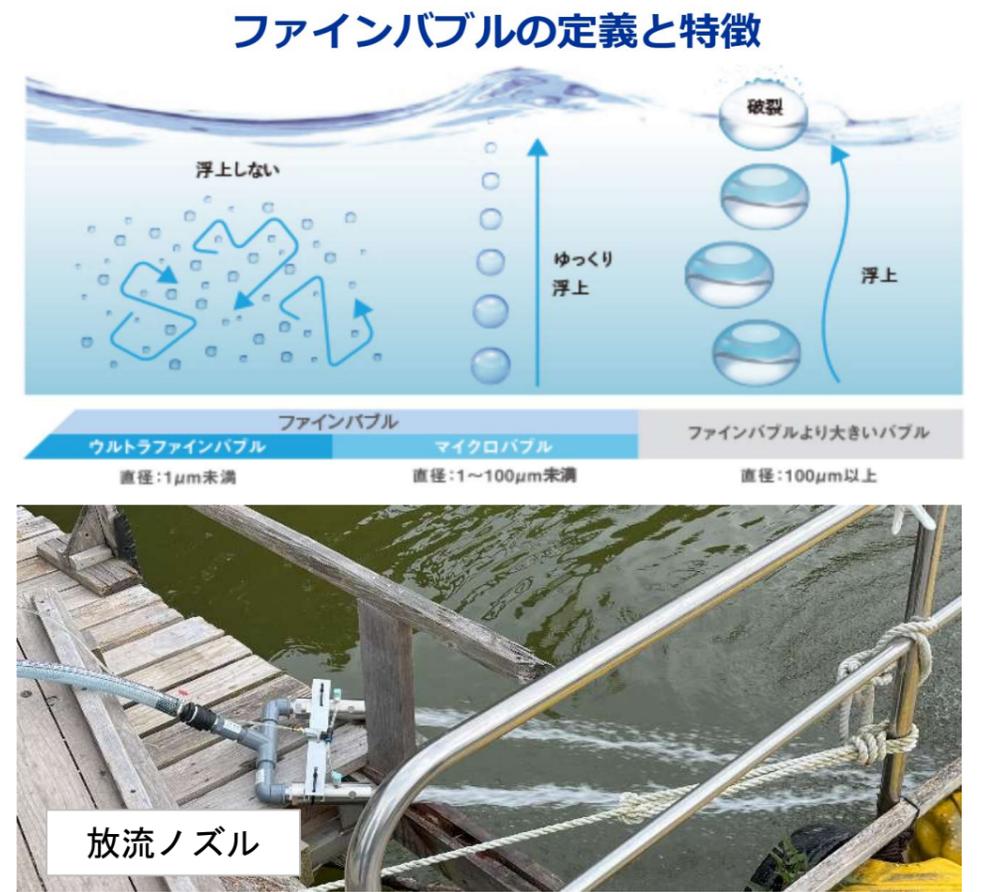
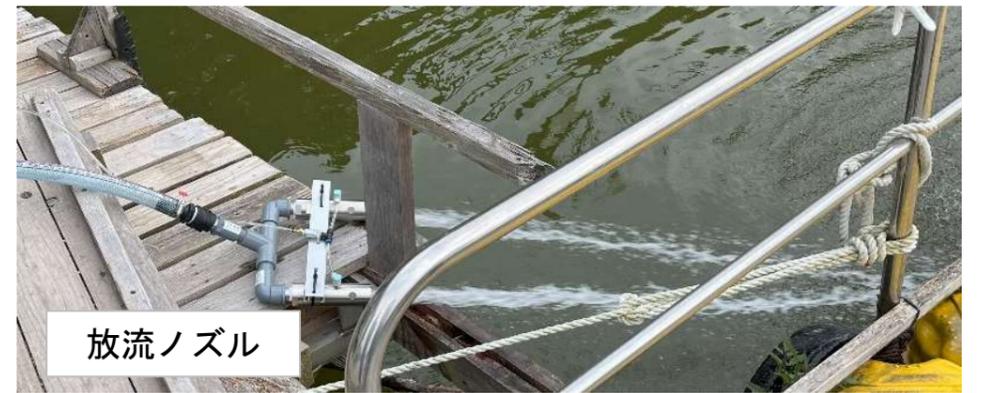
## ②水質浄化装置の寄付について

### ・水質浄化の技術：【超微細気泡[1μm(0.001mm)未満の泡]

- ・現在の池の汚れた水や汚泥が留まっている状況は、酸化して嫌気状態にあり、酸欠では分解の得意な微生物は活動ができない状況です。  
超微細気泡は水中に長く留まるので溶存酸素が増え、酸素を効率よく供給することができるようになり、好気性微生物による有機物の分解が活性化されます。
- ・化学薬品や外来微生物等を使うことなく、本来の自然の浄化作用により水質を改善します。
- ・ため池や岸和田城の堀で導入実績があります。
- ・ポンプ能力 120ℓ/分 ⇒172.8t/日
- ・剛ノ池の水をポンプ放流で1巡する期間の試算例  
剛ノ池約57,000t ÷ 172.8t/日 = 約330日

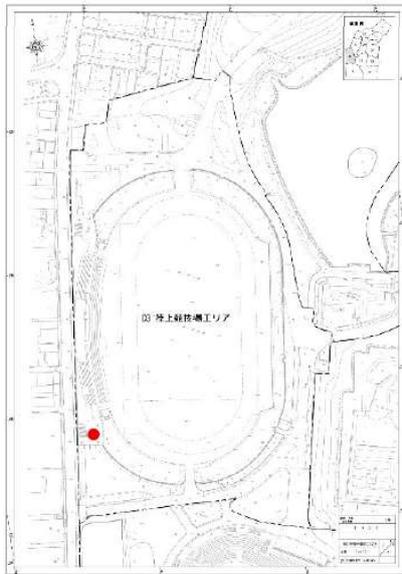
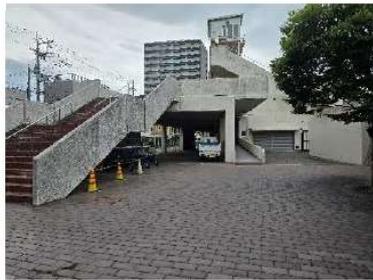
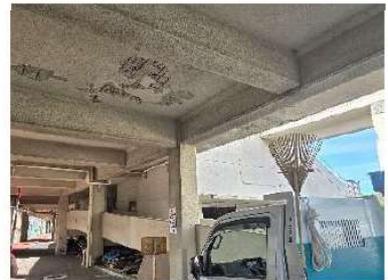
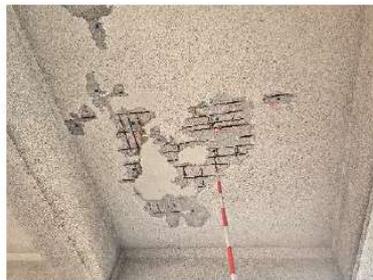
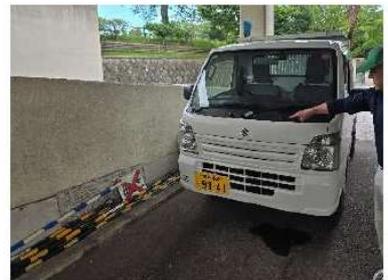
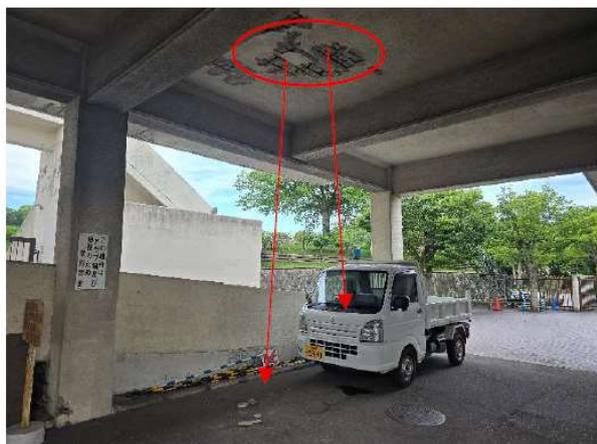
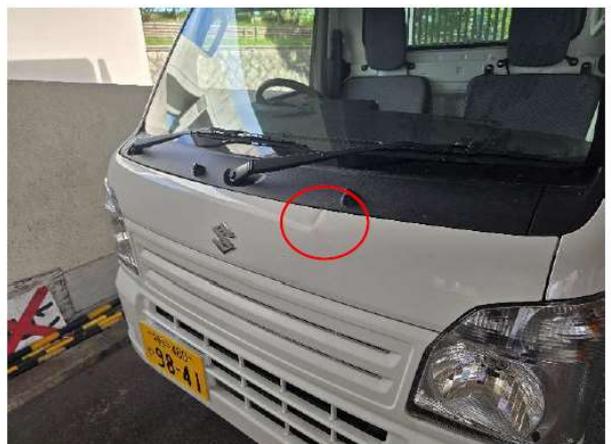
- 1 事故発生日 令和7年6月24日（火） 7時30分頃
- 2 事故発生場所 明石公園 陸上競技場（きしろスタジアム）
- 3 被害者等 人的被害なし、作業車両（県リース車）に凹みあり
- 4 現認者 陸上競技場担当業務員
- 5 事故の概要 陸上競技場の建物の外壁が剥離し落下。施設利用前の為人的被害はないが、駐車していた作業車（県リース車 神戸480や9841）のフロントボディーに当たり凹みができた。
- 6 事故の状況 6月24日の朝、陸上競技場担当業務員が出勤した際、建物の天井コンクリートが剥離落下して作業車に当たり凹んでいるのを発見した。
- 7 応急措置 当該箇所の剥離しそうなところを落とし、立入禁止措置をした。
- 8 現状と今後 R7.7.7～11 陸上競技場内の緊急点検と剥離しそう箇所への撤去  
R7.7月中 剥離落下対策のネット設置
